# Adviesrapport

## Uitkomsten van de schouw

### Oude dorp Blaricum

**18 november 2013**

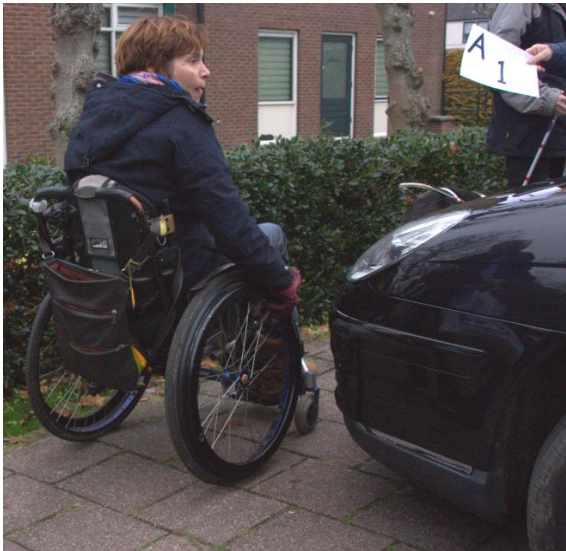
| | Knelpunt: | Doorgang is te smal; geparkeerde auto belemmerd doorgang op de stoep |
| Toelichting: | Wat: | Het is niet of nauwelijks mogelijk de route te vervolgen, doordat de doorgang te smal is. Men kan elkaar niet passeren. Het is niet mogelijk om te draaien. Geen plek in zicht waar gedraaid kan worden |
| | Waarom: | Stoepbreedte te smal |
| | Afmeting: | 75 cm |

| Richtlijnen | Vrije breedte doorlopende route > 1800 mm. Handboek voor Toegankelijkheid (HvT) | |
| Advies/Aanbeveling | Handhaving parkeren en overhangend groen | |

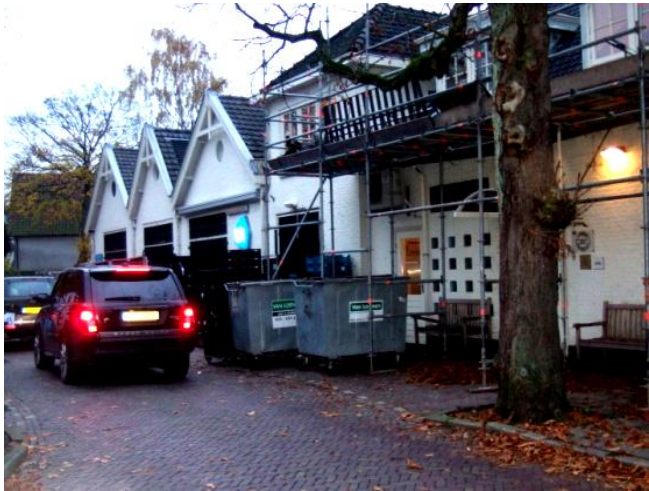
| | Knelpunt: | Onvoldoende veilige, bruikbare invaliden parkeerruimte |
| Toelichting | Wat: | Op onze route zagen wij:<br>- 1 invalidenparkeerplaats bij Blaercom,<br>- 1 op de Huizerweg bij Albert Heijn<br>- 1 aan de overkant tegenover het Kruidvat in de Dorpsstraat |
| | Waarom: | Blaricum is een autorijk dorp; 't Gooi is een vergrijzend gebied, waarmee men nu al rekening moet houden. Meer mensen zullen in de toekomst een invalidenparkeerkaart bezitten. Achter de Albert Heijn parkeren is niet wenselijk wegens de drukte. Met een rolstoel over een parkeerplaats van die omvang in die drukte rollen is gevaarlijk omdat men niet gezien wordt. Zie verder ook registratienummer 11, 12. |

| RICHTLIJN | 2% van het aantal plaatsen moet een Algemene Gehandicapten Parkeerplaats zijn (HvT) |
| ADVIES | In verband met druk autoverkeer en vergrijzing in het Gooi is aanpassing en handhaving van 2% gewenst |

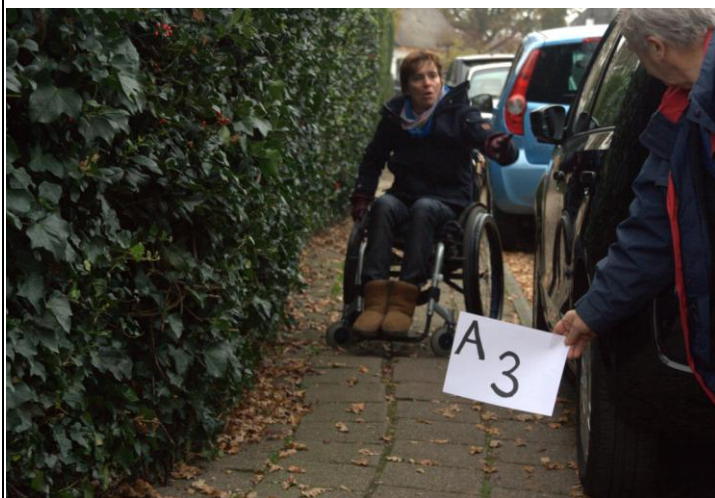
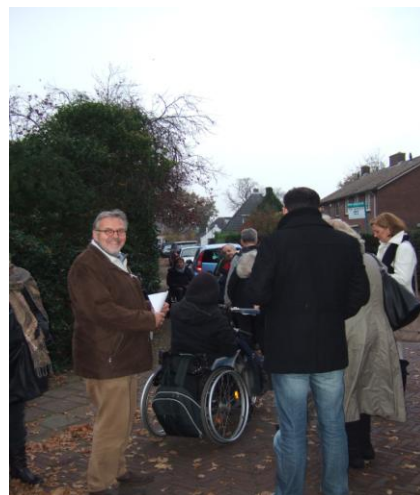
| Knelpunt: | Registratienummer: | 3 |

| | Knelpunt: | Doorgang is te smal<br>Obstakels in de hoogte |
| Toelichting: | Wat: | Het is niet of nauwelijks mogelijk om de route te vervolgen, doordat de doorgang te smal en er te veel overhangend groen is. Het is niet mogelijk elkaar te passeren of er moet gebruik worden gemaakt van de rijbaan.<br>Er is geen keerruimte |
| | Waarom: | Onveilig. Men moet via de rijbaan z'n weg vervolgen i.v.m. te veel overhangend groen. |

| RICHTLIJN | Vrije breedte doorlopende route > 1800 mm (HvT)<br>Keerruimte: > 2100 x 2100 mm op logische plaatsen (HvT) |
| ADVIES | Handhaving stoepbreedte (knippen overhangend groen) en parkeerregels |

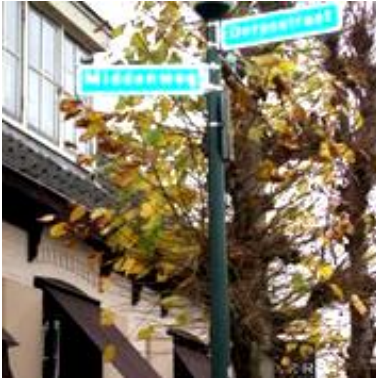
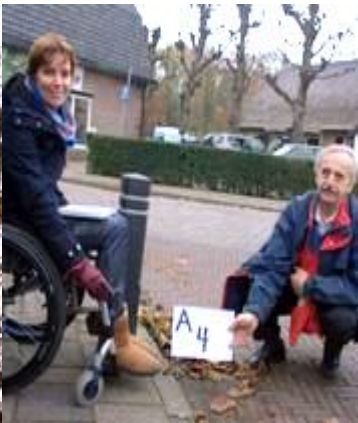
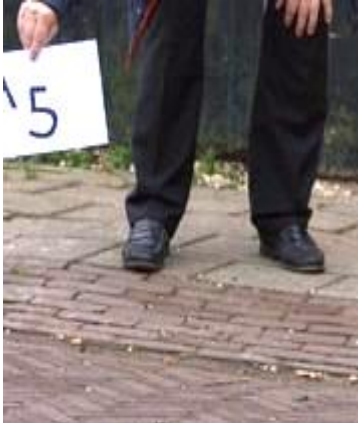
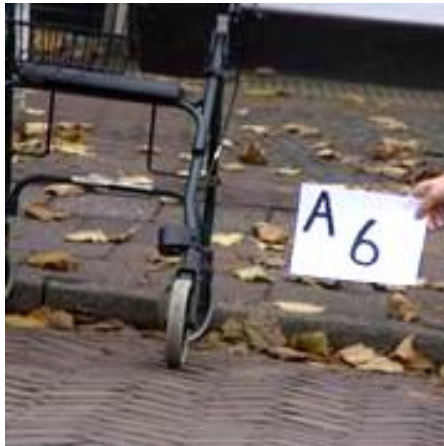
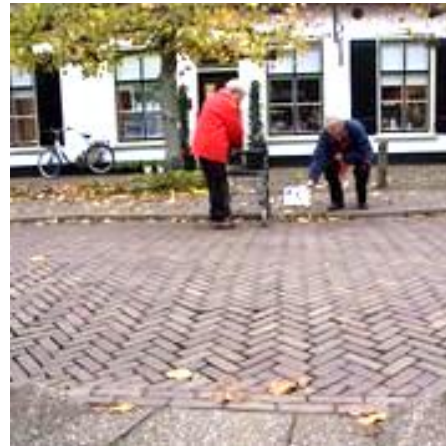
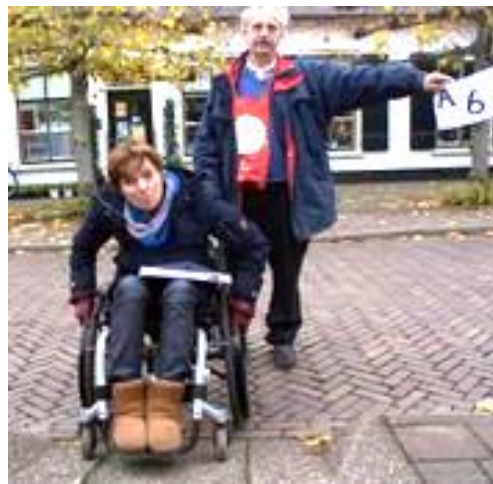
| | Knelpunt: | <ul style="list-style-type: none"> <li>- Trottoirafrit ontbreekt</li> <li>- Trottoirafrit is te steil</li> </ul> |
| Toelichting: | Wat: | Het is niet of nauwelijks mogelijk om het trottoir op of af te komen, omdat er aan de ene kant van de weg geen trottoirafrit is. Aan de andere kant is wel een op/afrit, maar deze zijn op de hier genoemde locaties allemaal te steil. |
| | Waarom: | Men kan de stoep niet op en moet weg vervolgen via de rijbaan. Dit veroorzaakt opstoppen in het verkeer, en levert gevaarlijke situaties op. Op deze kruising kan men niet oversteken. De hier gelegen winkels en horecagelegenheden zijn hierdoor ook niet bereikbaar. |
| <div> </div> <div> Middenweg / Dorpsstraat (bij Blaer) Middenweg tegenover Blaer </div> | | |

| RICHTLIJN | Op- en afritten mogen niet steiler zijn dan 1:10 (10%) en minimaal 1,2 m breed, horizontaal voetpad (HvT) |
| ADVIES | Hellingshoek verbeteren en rechte oversteekmogelijkheid maken. Bij voorkeur een of meer verhoogde oversteeken. |

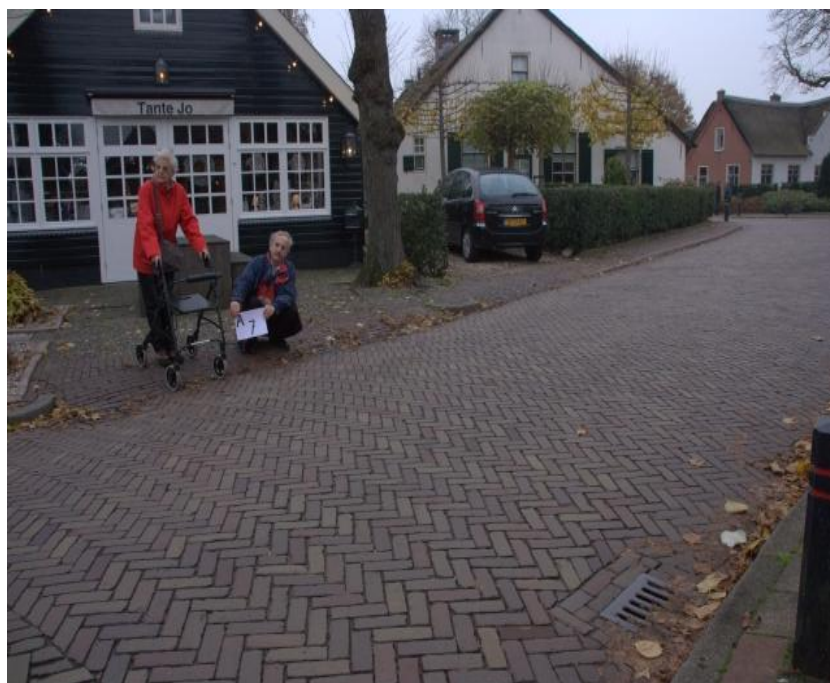
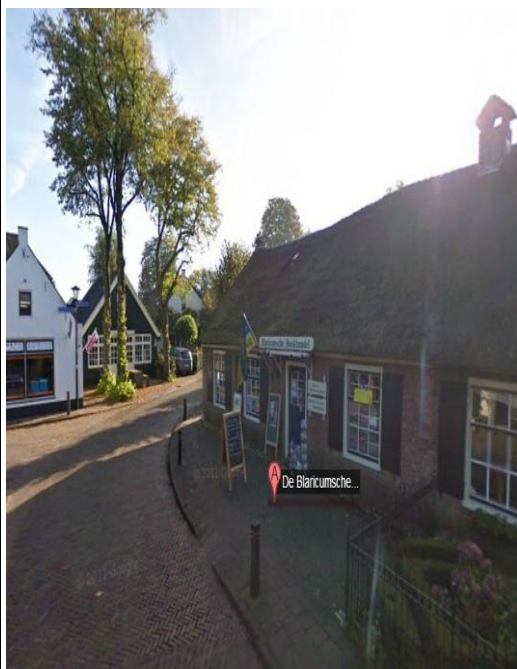
Overzichtsfoto vanaf Middenweg

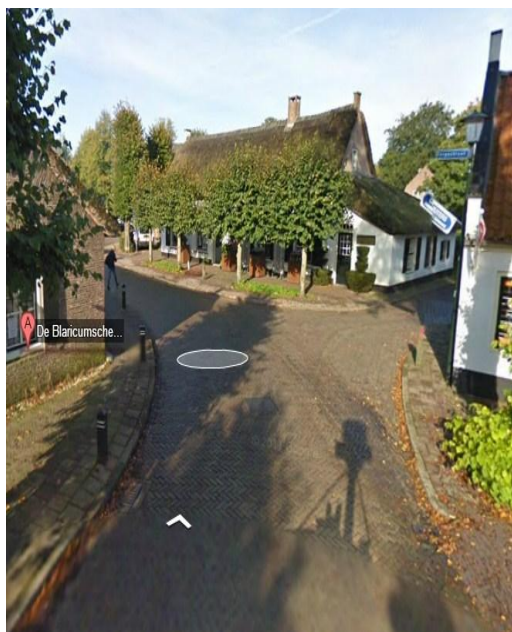
Overzichtsfoto vanaf Dorpsstraat

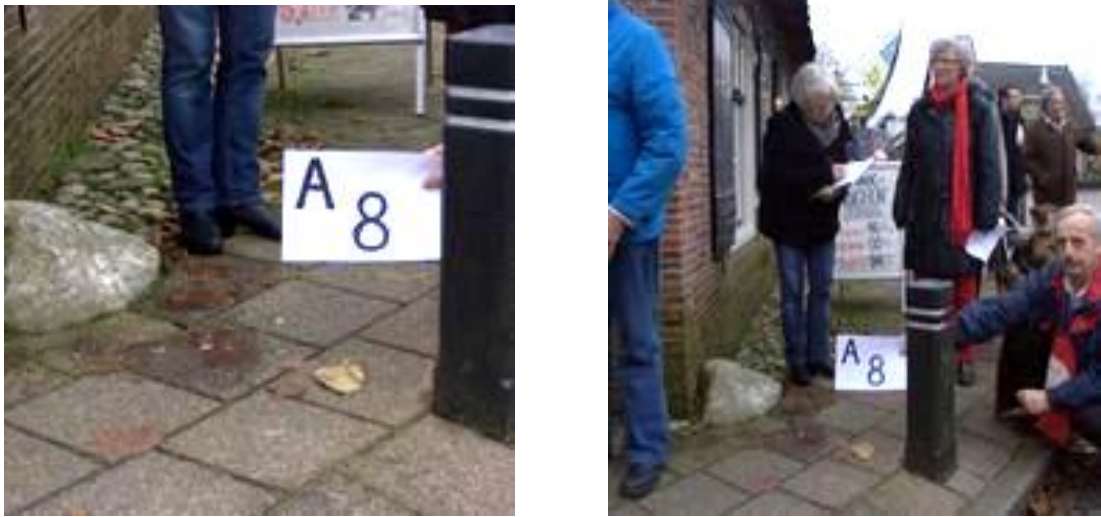
| | Knelpunt: | <ol style="list-style-type: none"> <li>1. Doorgang is te smal</li> <li>2. Obstakels op de weg</li> <li>3. Geen draaimogelijkheid</li> </ol> |
| | Wat: | <ol style="list-style-type: none"> <li>1. Het is niet mogelijk de route te vervolgen. Het is te smal (2,5 tegel).</li> <li>2. Er zijn twee obstakels op de stoep, nl een grote kei en een paal.</li> <li>3. Men kan niet uitwijken naar de weg, want er is geen afrit.</li> </ol> |
| | Afmeting: | 2,5 tegel (75 cm) is te smal |

| RICHTLIJN | Vrije breedte doorlopende route > 1800 mm (HvT)<br>Keerruimte: > 2100 x 2100 mm op logische plaatsen (HvT)<br>Zie voor normen op-/afritten reg. nr 4,5,6,7, | |
| ADVIES | Verbreden trottoir en weghalen obstakels (of aanbrengen van op-/afrit) | |

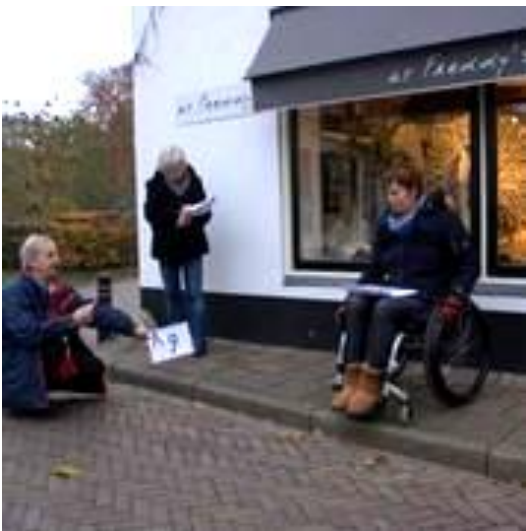
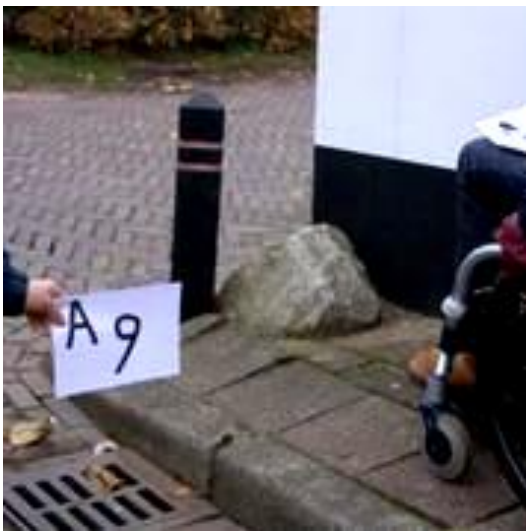
| | Knelpunt: | <ol style="list-style-type: none"> <li>1. Doorgang is te smal; obstakels in de weg</li> <li>2. Onvoldoende draairuimte</li> <li>3. Onregelmatig wegoppervlak</li> <li>4. Geen afrit</li> </ol> |
| Toelichting: | Wat: | Trottoir loopt dood.<br>Grote steen en paal blokkeren het trottoir<br>Geen afrit aanwezig om op de weg te komen |
| | Waarom: | Het is niet mogelijk de weg te vervolgen vanwege de steen en de paal en ook door het ontbreken van een op/afrit.<br>Zeer gevaarlijk, want men moet hier over de rijbaan met het drukke verkeer. De winkels zijn daar niet bereikbaar. |
| <div> </div> <p>Einde van de stoep</p> | | |

| RICHTLIJN | Vrije breedte doorlopende route > 1800 mm (HvT)<br>Keerruimte: > 2100 x 2100 mm op logische plaatsen (HvT)<br>Zie voor normen op-/afritten reg. nr 4,5,6,7, | |
| ADVIES | Aanbrengen afrit volgens normen en trottoir verbreden | |

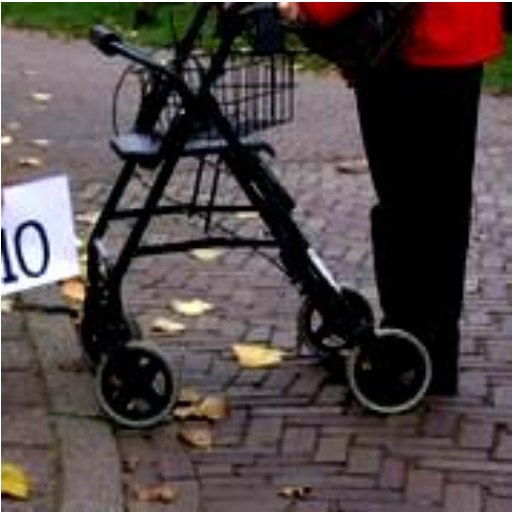
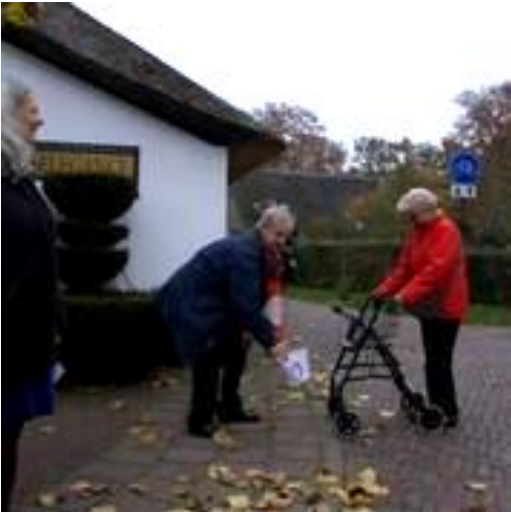
| | Knelpunt: | Trottoirafrit ontbreekt |
| Toelichting: | Wat: | Niet mogelijk het trottoir op of af te komen |
| | Waarom: | Men kan de weg niet vervolgen en zal ook hier van de rijbaan gebruik moeten maken |

| RICHTLIJN | Zie voor normen op-/afritten reg. nr 4,5,6,7 | |
| ADVIES | Nieuwe afrit aanbrengen | |

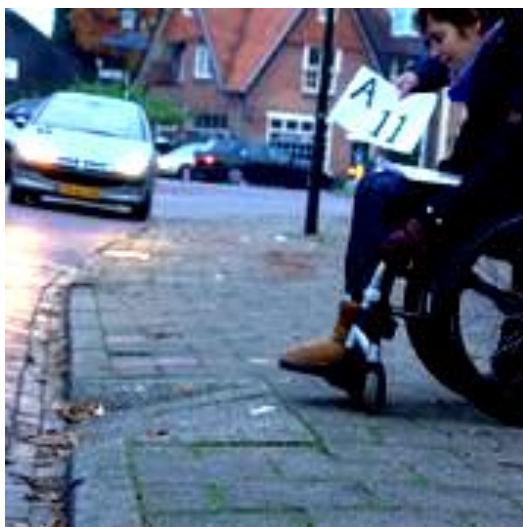
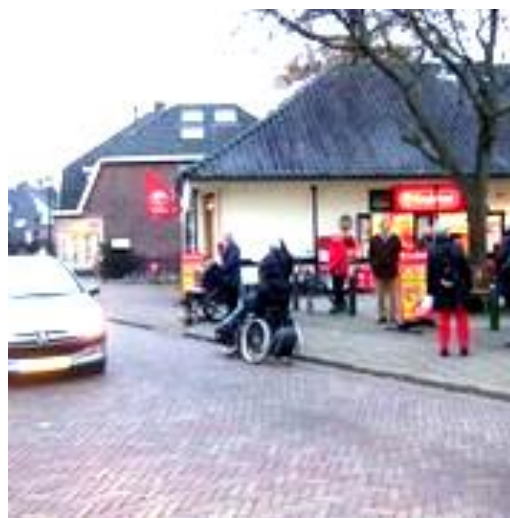
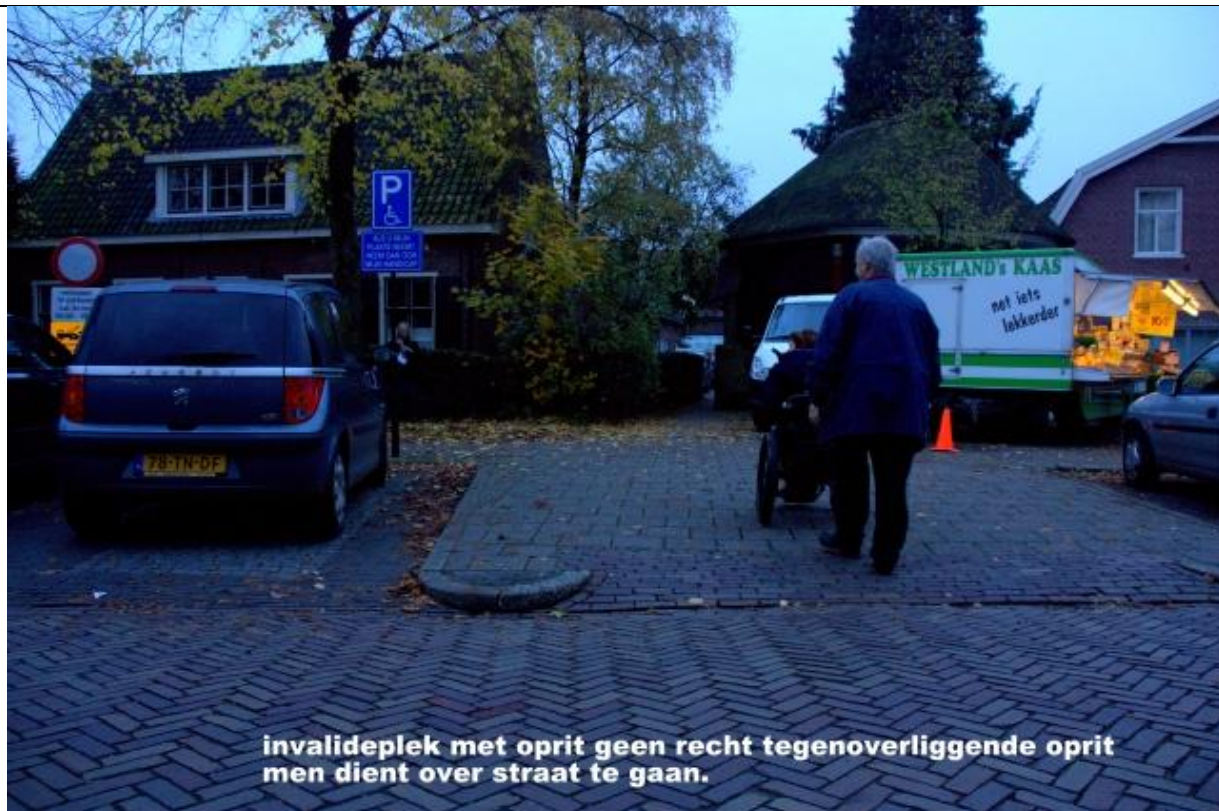
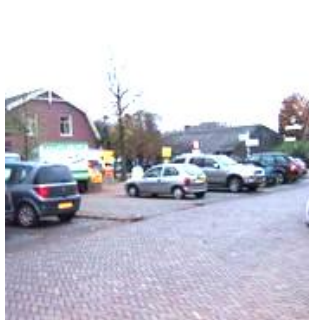
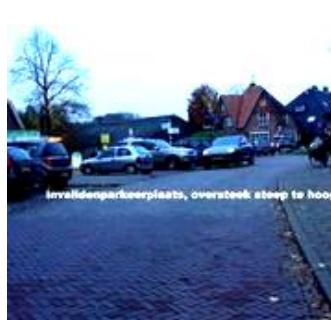
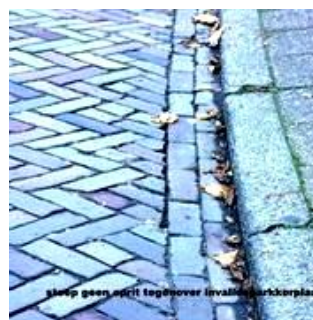
| Knelpunt: | Registratienummer: | 11, 12 |

| | Knelpunt: | Geen afrít tegenover de enige invaliden parkeerplek<br>Positie van de aanwezige afrít op verkeerde locatie en deze is ook te steil |
| Toelichting: | Wat: | Geen rechte oversteek naar parkeerplaats.<br>Aanwezige afrít te steil |
| | Waarom: | De invaliden parkeerplek kan alleen bereikt worden door de weg schuin over te steken.<br>Gezien het vele hard rijdende verkeer en de steile afrít een onveilige situatie |

| RICHTLIJN | HvT, Zie voor normen op-/afritten reg. nr 4,5,6,7 |
| ADVIES | Verplaatsen van afrit. Een nieuwe afrit recht tegenover de invalidenparkeerplaats.<br>Aanwezige afrit minder steil maken. |

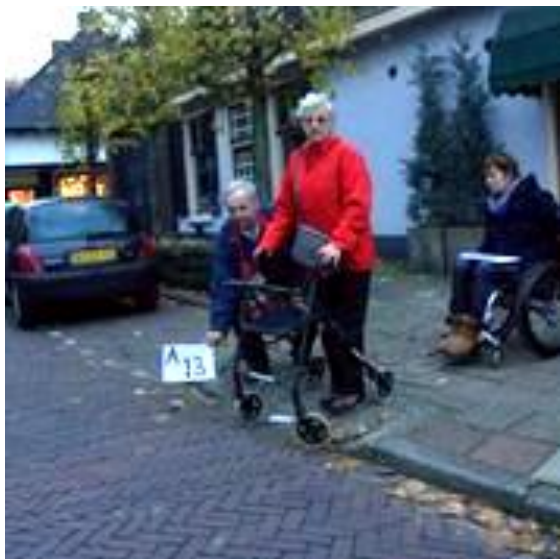
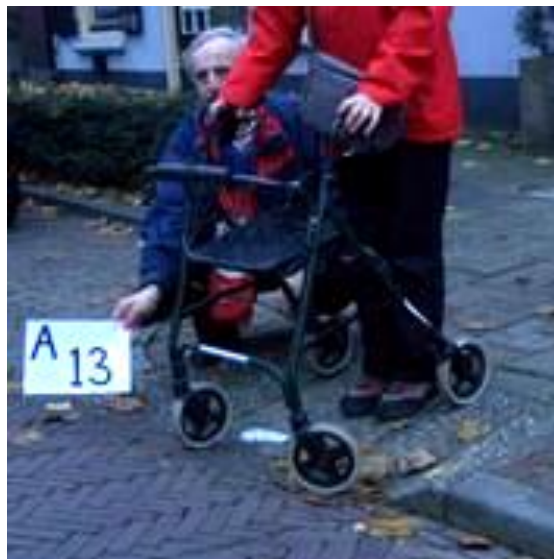
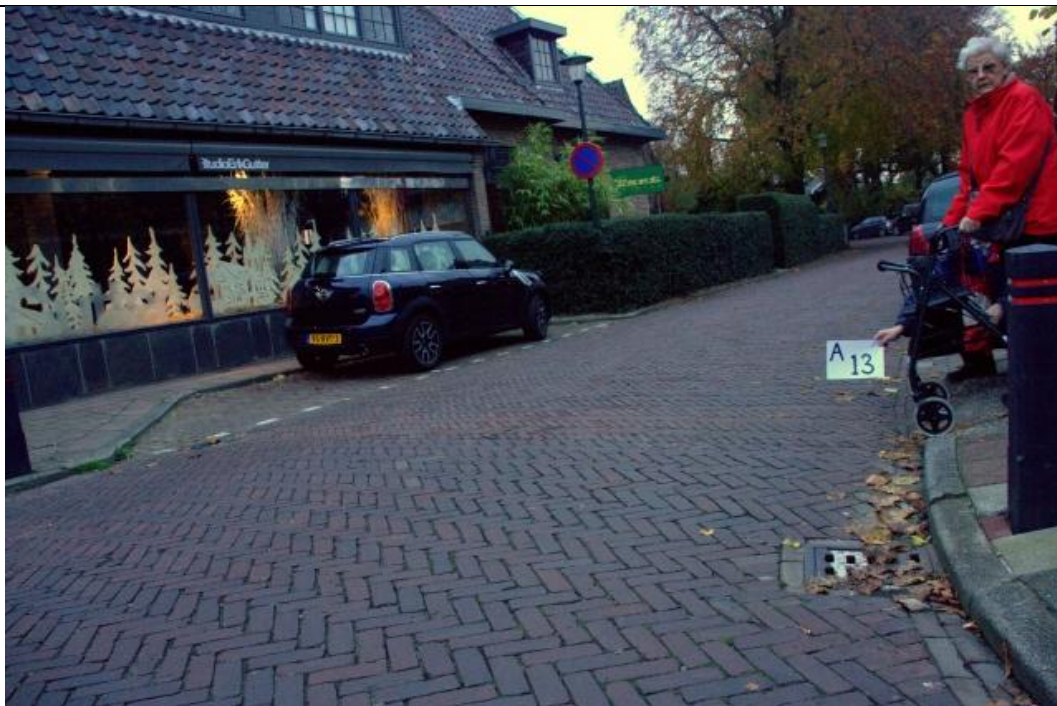
| Knelpunt: | Registratienummer: | 13 |

| | Knelpunt: | <ul style="list-style-type: none"> <li>- Trottoir afritten liggen niet tegenover elkaar</li> <li>- Trottoir afrit is te steil</li> </ul> |
| Toelichting: | Wat: | Het is niet mogelijk het trottoir op te komen |
| | Waarom: | Er ontbreekt een trottoirafrit<br>De steile trottoirafrit kan niet worden gebruikt door rolstoelen en rollators, scootmobielen |

| RICHTLIJN | HvT, Zie voor normen op-/afritten reg. nr 4,5,6,7, |
| ADVIES | Trottoirafritten tegenover elkaar plaatsen met de goede afmetingen en hellingshoek. |

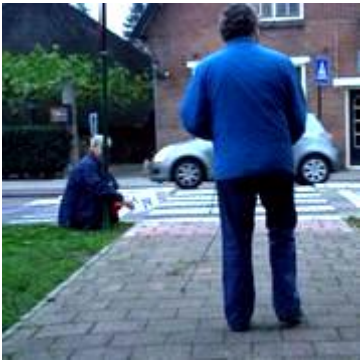
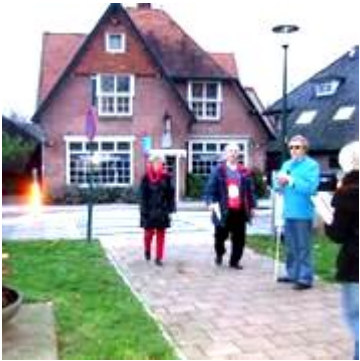
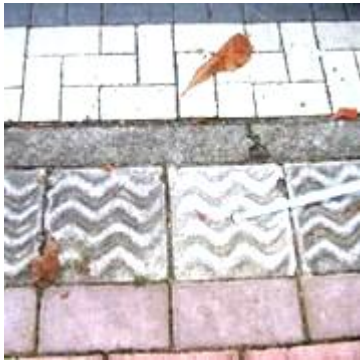
| | Knelpunt: | <ul style="list-style-type: none"> <li>- Gids-/geleidelijn ontbreekt en is onvoldoende waarneembaar</li> <li>- Waarschuwingsmarkering ontbreekt of is onvoldoende waarneembaar</li> </ul> |
| Toelichting: | Wat: | Er liggen geen geleidelijnen (ribbeltegels) vanaf het looppad naar het zebrapad; de ouderwetse golfreflextegels die over de breedte van het pad te dicht voor het zebrapad liggen voldoen niet als waarschuwingsmarkering. Noppentegels zijn nu de standaard. |
| | Waarom: | Men kan de oversteek niet vinden en er wordt niet adequaat gewaarschuwd voor het betreden van de straat. Zeer onveilig. |

| RICHTLIJN | Richtlijnen tactiele routegeleiding voor mensen met een visuele beperking | |
| ADVIES | Geleidelijnen aanbrengen volgens de huidige Europese norm | |

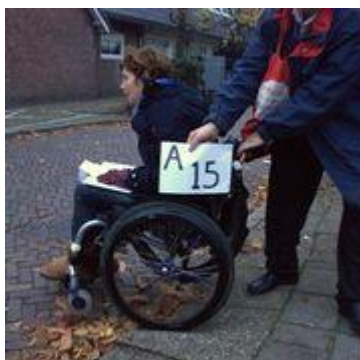
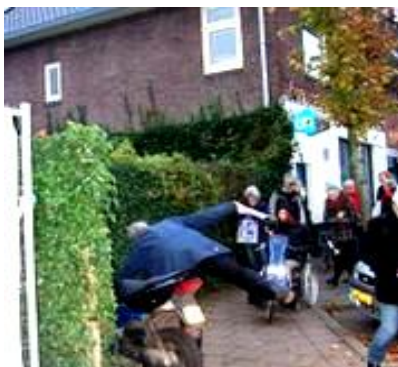
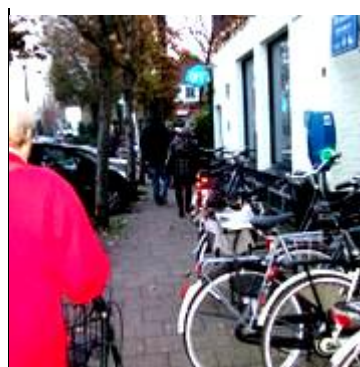
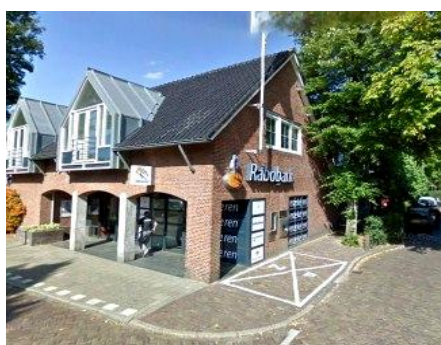
| Knelpunt: | Registratienummer: | 15 / 16 |

| | Observatiepunt: | <ul style="list-style-type: none"> <li>- Trottoirafrit (foto 15)</li> <li>- Vrije Doorgang (foto 16 en andere 2 foto's)</li> </ul> |
| | Knelpunt: | <ul style="list-style-type: none"> <li>- Trottoirafrit te steil</li> <li>- Het is niet of nauwelijks mogelijk de route te vervolgen.</li> </ul> |
| Toelichting: | Wat: | Het is niet of nauwelijks mogelijk de route te vervolgen omdat er kratten op de stoep staan, een boom, fietsrekken, fietsers en scooters. Fietsrekken zijn dusdanig geplaatst dat deze belemmeringen veroorzaken |
| | Waarom: | Gevaarlijk, rolstoelers en rollators en scootmobielen kunnen er niet langs, slechtzienden en blinden kunnen zich hier slecht oriënteren en struikelen |

| RICHTLIJN | Vrije breedte doorlopende route > 1800 mm (HvT)<br>Keerruimte: > 2100 x 2100 mm op logische plaatsen (HvT), Zie voor normen op-/afritten reg. nr 4,5,6,7 |
| ADVIES | Rekken zo plaatsen dat fietsen niet de stoepen blokkeren.<br>Handhaving van de vrije doorgangen. Trottoirafrit minder steil maken. |

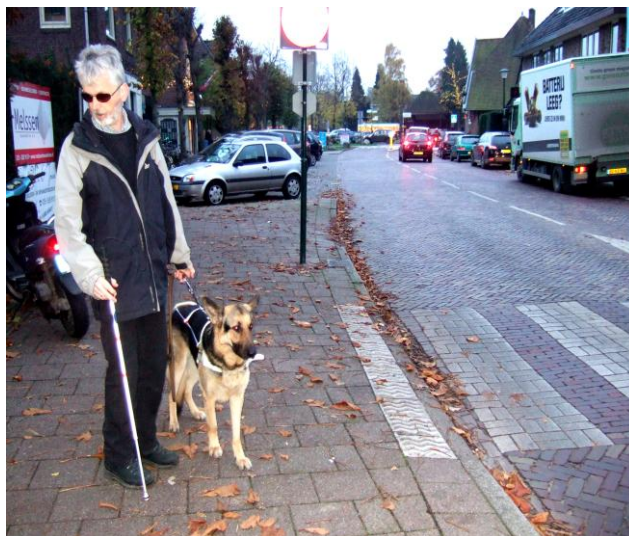
| Knelpunt: | Registratienummer: | 17 |

| | Knelpunt: | Gids-/geleidelijn ontbreekt en is onvoldoende waarneembaar |
| Toelichting: | Wat: | Er liggen geen toeleidende geleidelijnen (ribbeltegels) naar het zebrapad en de ouderwetse golfreflextegels die voor het zebrapad liggen voldoen niet als waarschuwingsmarkering. Noppentegels zijn nu de standaard. |
| | Waarom: | Er kunnen zeer gevaarlijke situaties ontstaan |

| RICHTLIJN | Richtlijn tactiele routegeleiding voor mensen met een visuele beperking |
| ADVIES | Aan beide zijden van de Huizerweg geleidelijnen die leiden naar oversteekplaats en waarschuwingsmarkering van noppentegels aanbrengen |

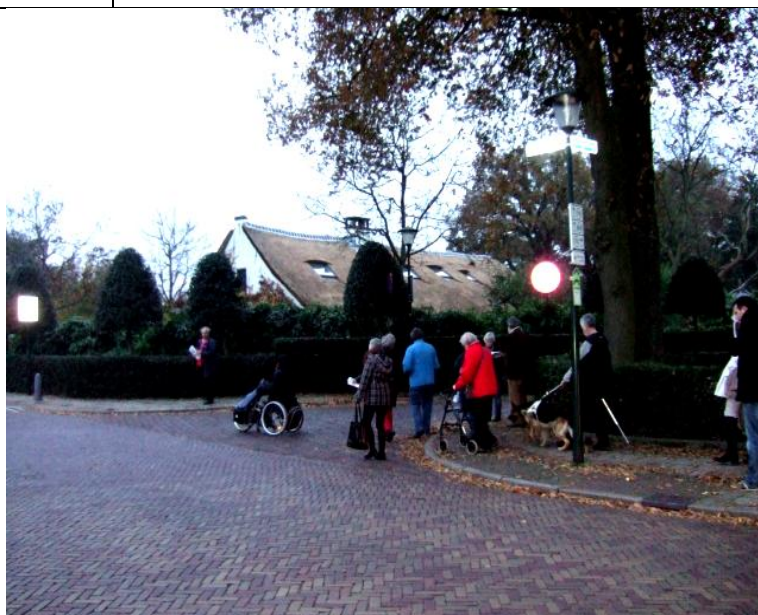
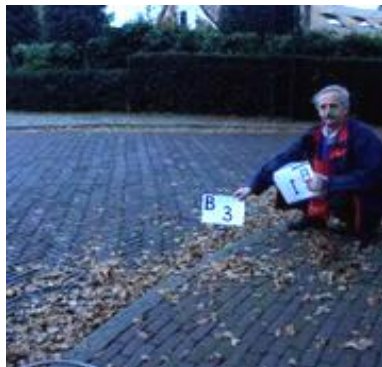
| Knelpunt: | Registratienummer: | 18 |

| | Knelpunt: | Trottoirafrit ontbreekt |
| Toelichting: | Wat: | Aan beide zijden van de Langeweg ontbreekt een trottoirafrit |
| | Waarom: | Het is niet mogelijk het trottoir op te komen of af te gaan, waardoor men de route niet kan vervolgen |
| | Afmeting: | Hoogteverschil (> 2 cm) tussen straat en trottoir is te groot. |

| RICHTLIJN | HvT, zie voor normen op-/afritten reg. nr 4,5,6,7 |
| ADVIES | Aan beide kanten op-/afritten aanbrengen |

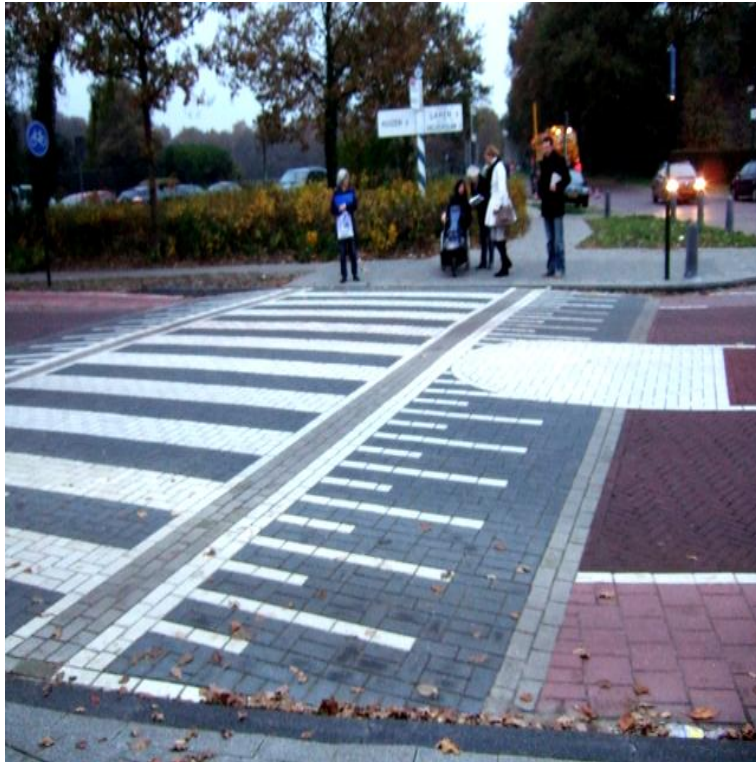
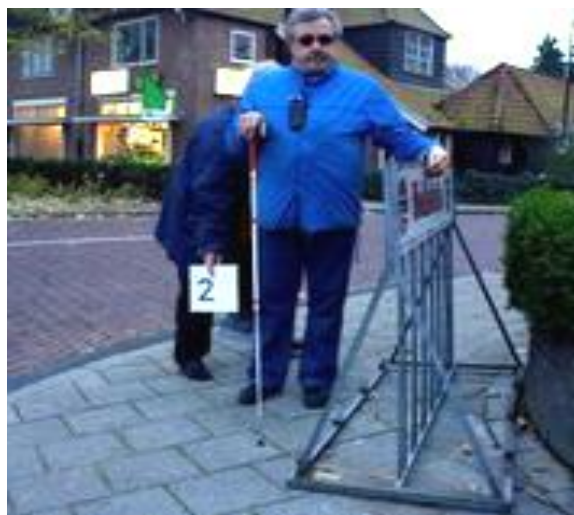
| | Knelpunt: | <ul style="list-style-type: none"> <li>- Gids/geleidelijn ontbreekt of is onvoldoende waarneembaar</li> <li>- Waarschuwingsmarkering ontbreekt of is onvoldoende waarneembaar</li> <li>- Obstakels op de weg</li> </ul> |
| Toelichting: | Wat: | <ul style="list-style-type: none"> <li>- Er liggen op beide trottoirs geen toeleidende geleidelijnen (ribbeltegels) naar het zebrapad en geen waarschuwingsmarkering (noppentegels) aan de rand van het trottoir voor het zebrapad</li> <li>- Fietsrek op de stoep</li> </ul> |
| | Waarom: | Men kan als dit rek gebruikt wordt voor fietsen de weg niet vervolgen, de gehele hoek raakt geblokkeerd; door het ontbreken van de geleidelijnen en de waarschuwingsmarkeringen kunnen blinden en slechtzienden hier niet veilig oversteken |

| RICHTLIJN | Vrije breedte doorlopende route > 1800 mm (HvT)<br>Keerruimte: > 2100 x 2100 mm op logische plaatsen (HvT)<br>Richtlijnen routegeleiding |
| ADVIES | Handhaving en vergunningen<br>Aanbrengen van routegeleiding (zie ook de nrs 14 en 17) |

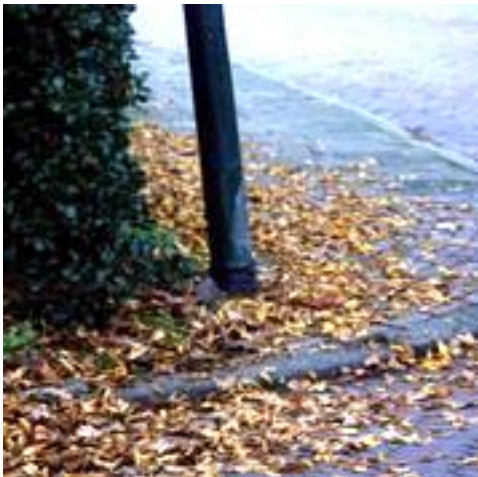
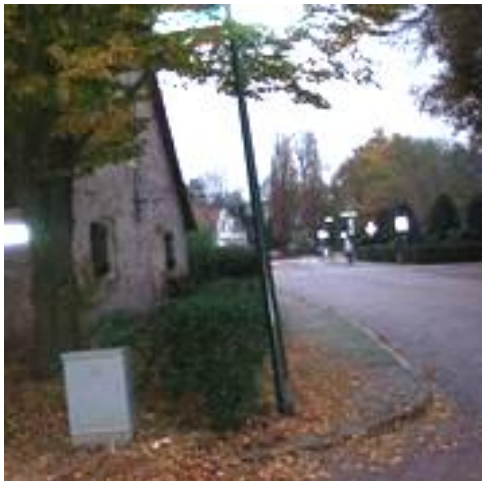
| | Knelpunt: | <ul style="list-style-type: none"> <li>- doorgang is te smal</li> <li>- onvoldoende draairuimte</li> <li>- obstakels in de hoogte</li> <li>- afrit ontbreekt</li> </ul> |
| Toelichting | Wat: | Paal belemmert de doorgang, men kan takken in het gezicht krijgen. Men kan de stoep niet op of af en daardoor de route niet vervolgen. |
| | Waarom: | Men kan elkaar niet passeren (Zie foto)<br>De weg kan niet vervolgd worden. Blinden en slechtzienden zullen de overhangende takken niet waarnemen |

| RICHTLIJN | Vrije breedte doorlopende route > 1800 mm (HvT)<br>Keerruimte: > 2100 x 2100 mm op logische plaatsen (HvT) | |
| ADVIES | Afrit aanbrengen volgens HvT, regels overhangend groen handhaven | |

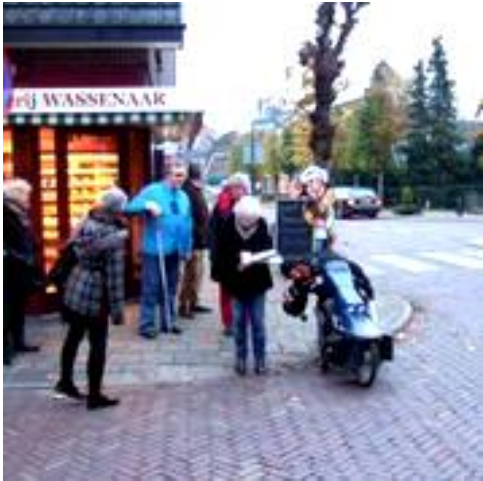
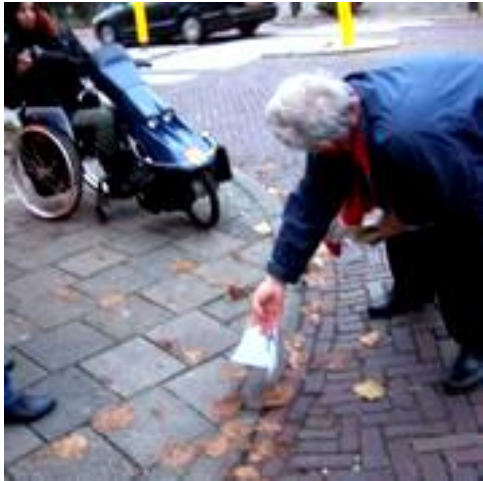
| | Knelpunt: | Trottoirafrit is te steil |
| Toelichting: | Wat: | Afrit voldoet niet |
| | Waarom: | Men kan niet op veilige wijze de stoep verlaten om over te steken i.v.m. te steile afrit. |

| RICHTLIJN | HvT Hellingshoek trottoirafritten $\leq 1:10$ | |
| ADVIES | afrit aanpassen | |

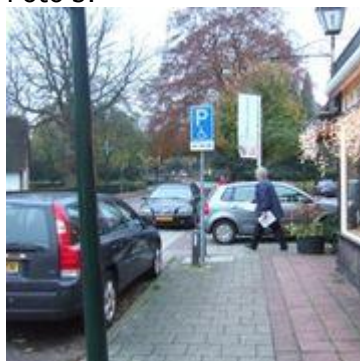
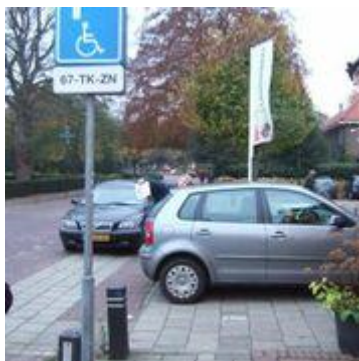
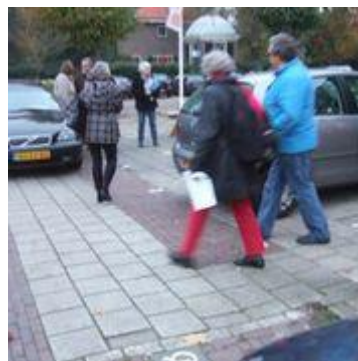
| | Waarom: | Geen doorgang, doordat er parkeerplaatsen op het trottoir zijn aangebracht |

| ADVIES | Bij herinrichting ten behoeve van toegankelijkheid voor mensen met beperking de inzet van ervaringsdeskundigheid inzetten! |

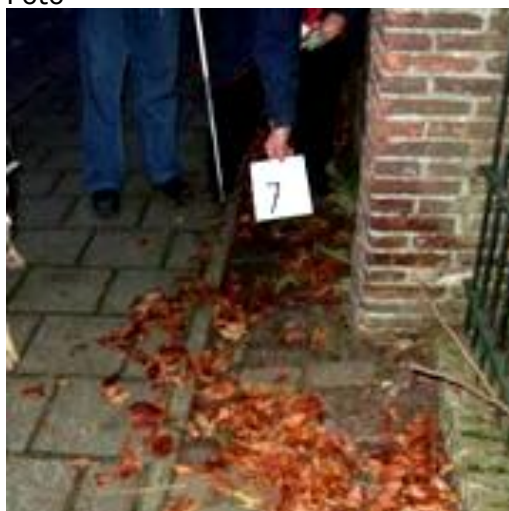
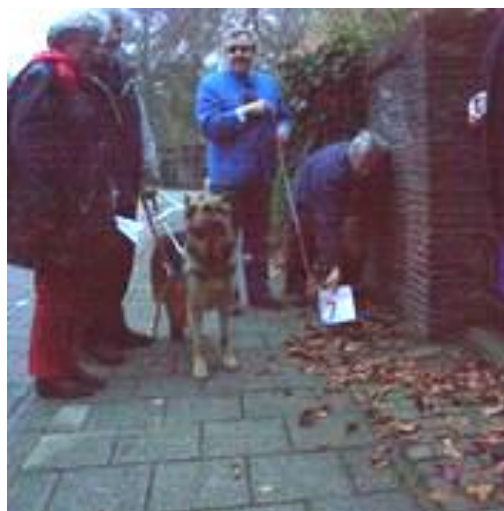
| | Waarom: | Men kan de weg niet vervolgen: door de 'goot' ontstaat er een probleem met de oriëntatie en is er gevaar voor struikelen en vallen |

| RICHTLIJN | Maaswijdte sleuven en rooster < 20 mm (HvT) |
| ADVIES | Het probleem zou opgelost kunnen worden door de 'goot' met tegels of klinkers te verharden tot gelijk niveau met het trottoir of evt. door een hek te plaatsen. |

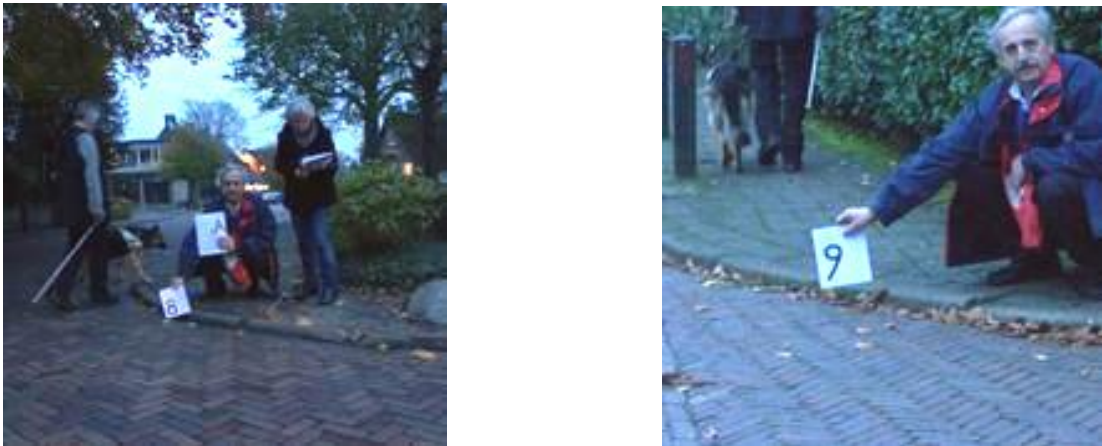
| | Waarom: | Niet of nauwelijks mogelijk het trottoir op of af te komen omdat er geen trottoirafrit is |

| RICHTLIJN | HvT, zie voor normen 4,5,6,7 | |
| ADVIES | Aanbrengen trottoirafritten | |

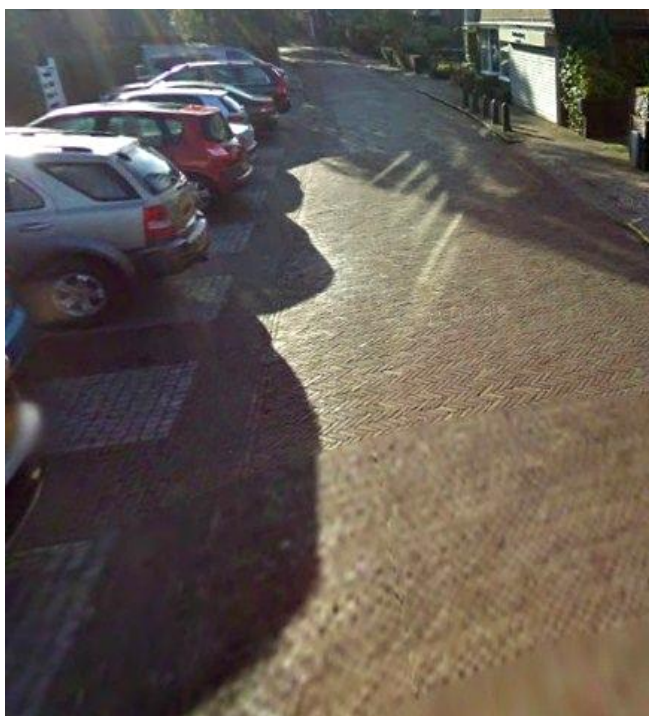
| | Waarom: | De bocht om van de stoep af te komen is zeker<br>voor minder wendbare grotere en elektrische<br>rolstoelen en scootmobielen te krap. |

rechts afrit voorbij slagerij

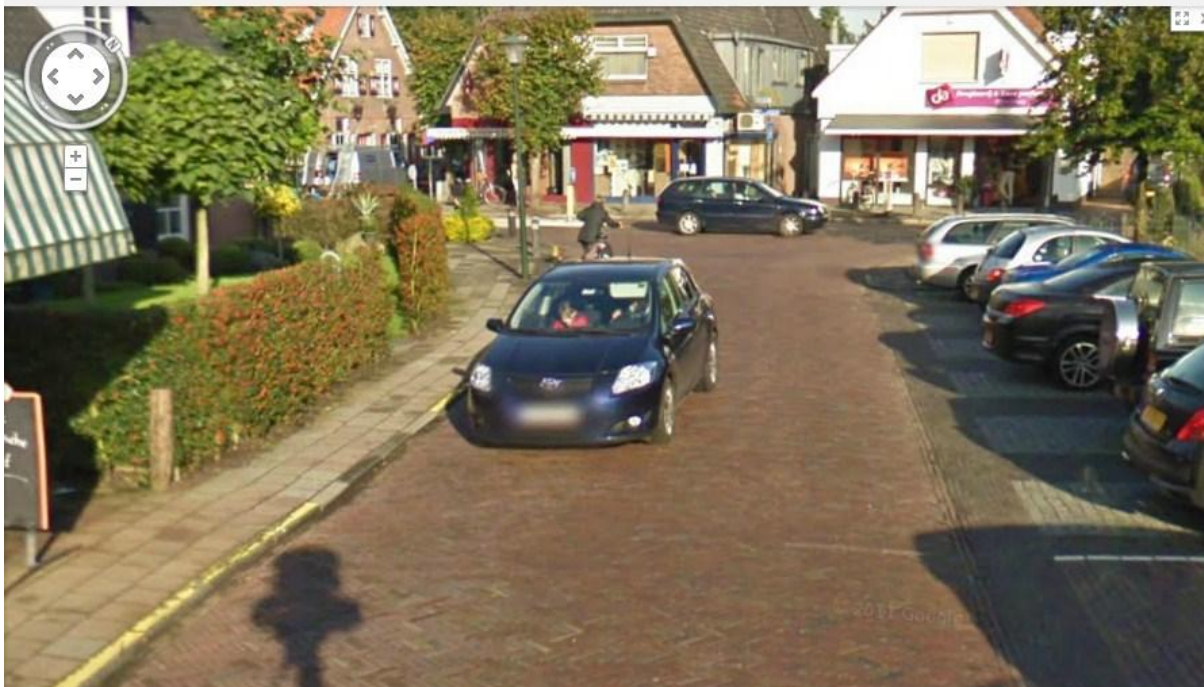
rechts ingang Blaercom
